# 天城シャクナゲコース危険箇所マップ

駿東伊豆消防本部 田方南消防署

天城シャクナゲコース危険箇所シート

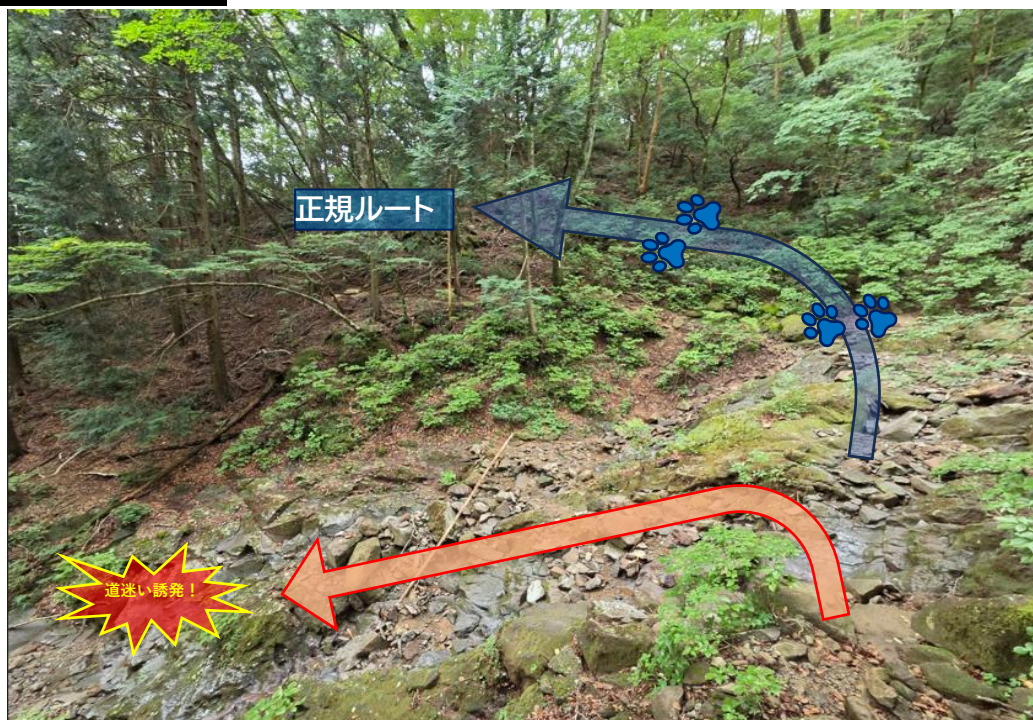
S-8【迷い口(1)】

シャクナゲコース「S-8」では、ルート上に沢があり、その窪みが登山道と誤認されやすい状況となっている。そのため、当該箇所では沢方向へ誤って進入するケースが多く、道迷いの原因となっている。

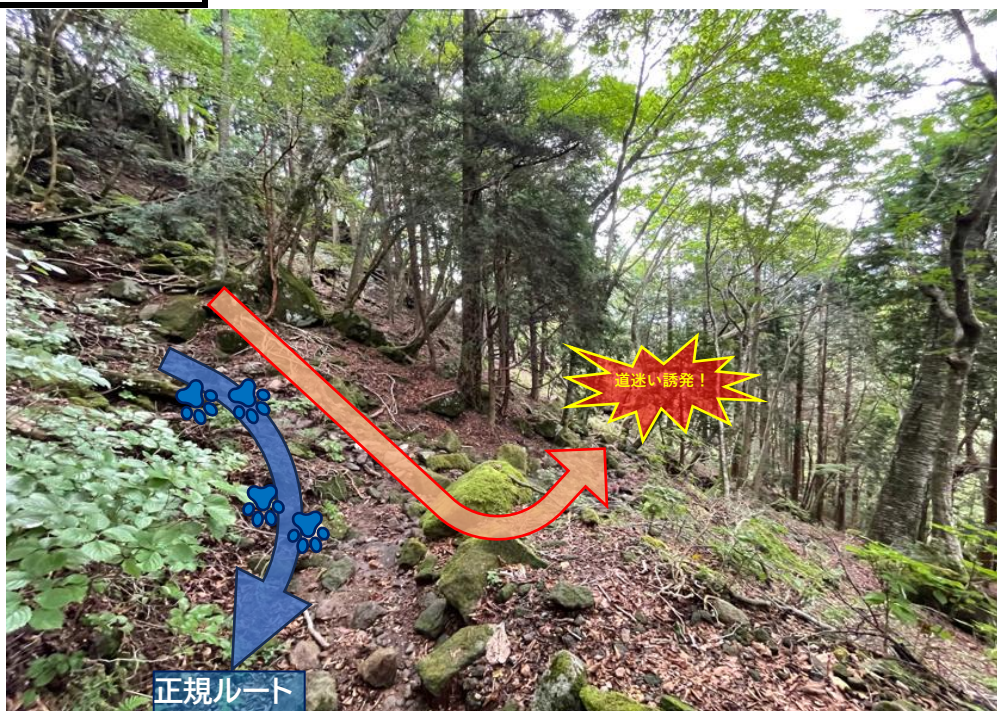
S-9～S-10付近【迷い口(2)】

シャクナゲコース「S-9～S-10」付近では、本線以外の踏み跡や複雑に折れ曲がったつづら折りの道が交錯しており、周囲の地形が登山道と誤認されやすい状況となっている。そのため、登山者がシャクナゲコースのルートから外れ、谷方向へ進入してしまうケースが多く、道迷いを引き起こす要因となっている。

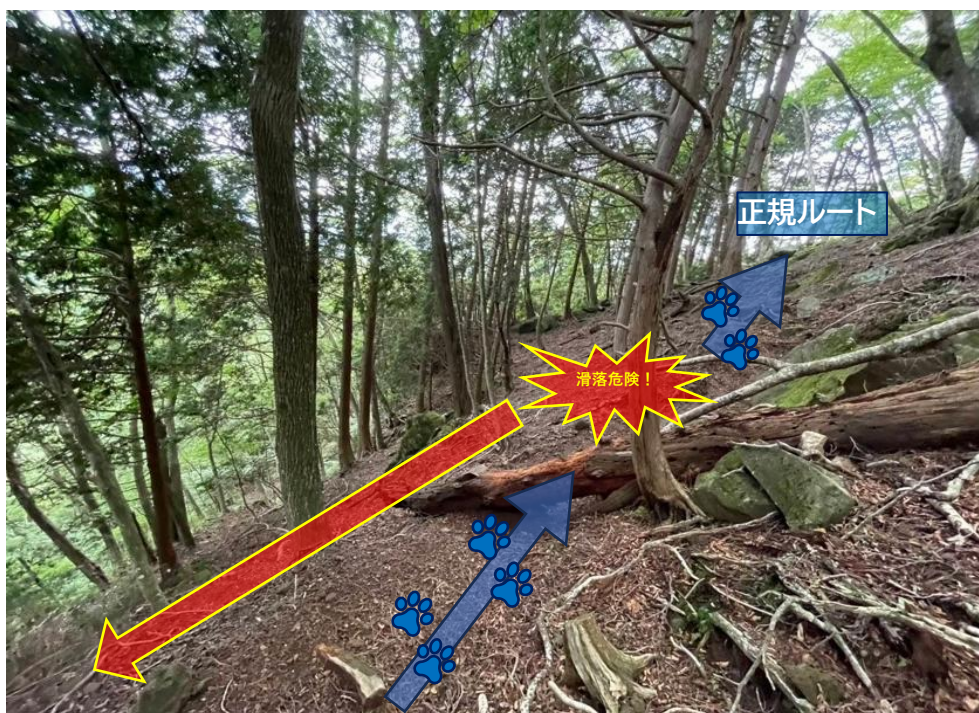
S-14付近【滑落危険箇所(1)】

シャクナゲコース「S-14」付近におけるルート上の谷側は、急傾斜と急こう配の斜面が連続しており、登山道も狭隘である。また、一部にはガレ場を横切る箇所も確認され、鋭利な岩場や滑りやすい苔が混在している。当該箇所においては転倒に伴う滑落の危険性が高く、谷側に垂直に下る箇所も認められることから、極めて危険性の高い区間である。

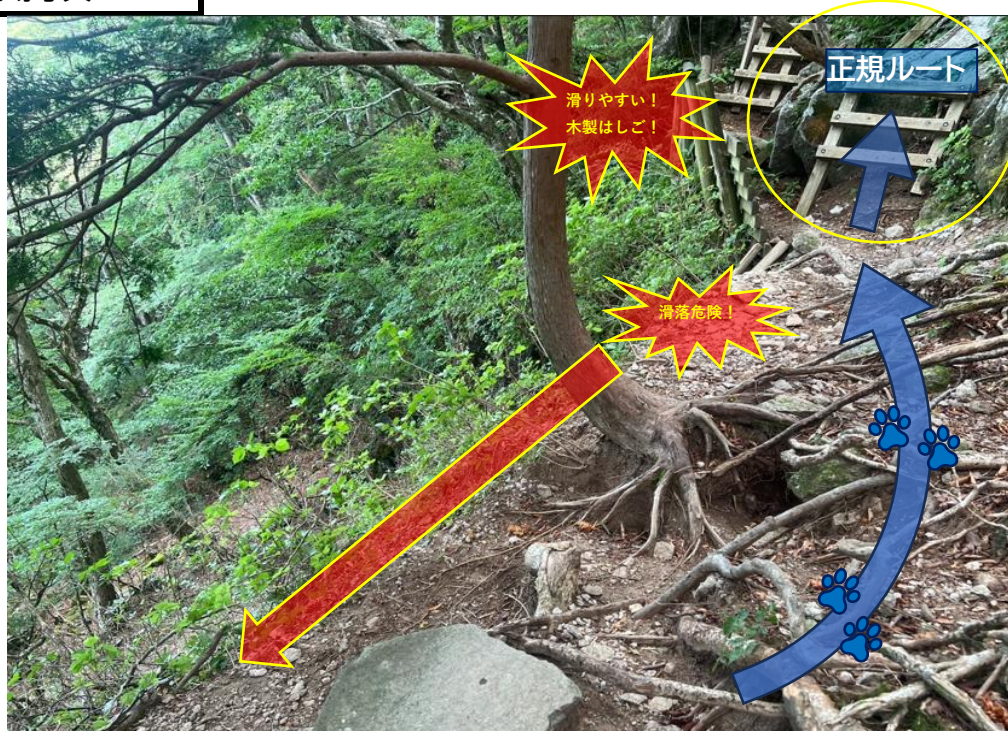
S-14ルート上はしご付近【滑落危険箇所(2)】

シャクナゲコース「S-14」付近のルート上には木製はしごが設置されており、その谷側は急こう配の斜面が広がっている。また、登山道は非常に狭く、転倒を誘発し得る滑りやすい木の根や、濡れることにより著しく滑りやすくなる木製はしごが存在する。このため、側方または中腹への滑落が予測され、極めて危険性の高い区間である。
