暖炉・薪ストーブの煙突からの火災にご注意を！！

駿東伊豆消防本部管内では、今年に入り住宅で使用している暖炉・薪ストーブの煙突が起因した火災が4件発生しています。

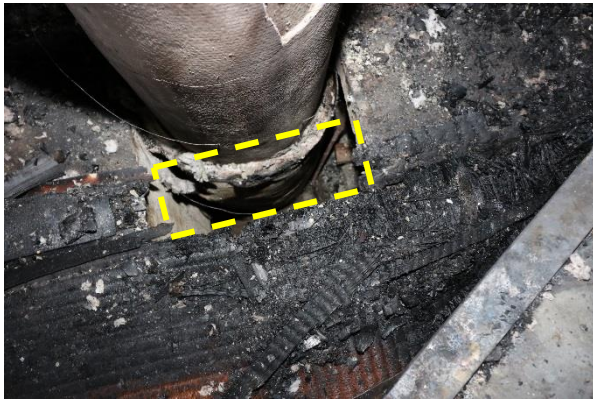
煙突が壁や床材などの木材と接していたり、遮熱材の材質や厚みの不足から、煙突の熱が木材に伝わり、徐々に木材が炭化し燃えやすくなり出火しています。

煙突と畳よせが接していたもの

- 1 煙突部の施工状況について確認しましょう。
煙突部の施工方法は、建築基準法や火災予防条例により定められております。
ご自分で確認できない方は、建築された業者、暖炉・薪ストーブ等の専門業者にご相談ください。

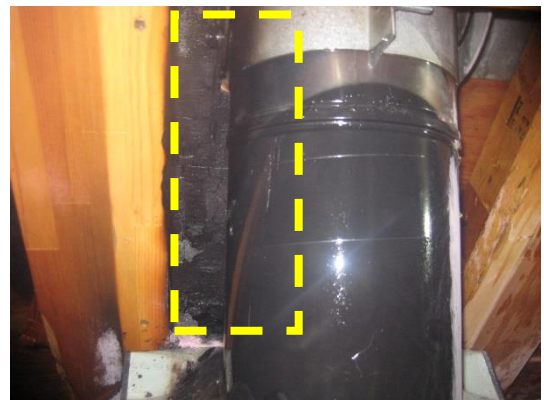
煙突と壁が接していたもの

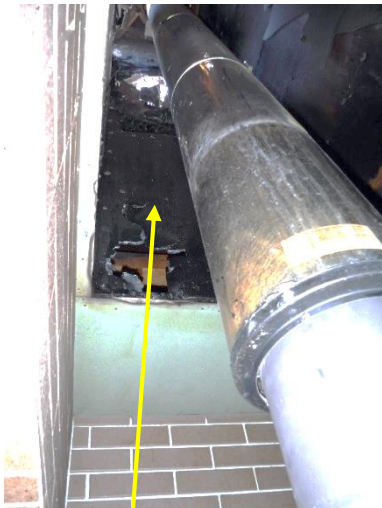
また、煙突のメンテナンスを怠ると、煙突内にタールが堆積し異常燃焼を起こすことがあり、異常燃焼するとさらに煙突は高温となります。

離隔距離が取られ、遮熱材も張られているが、煙突内の異常燃焼により熱伝導したものの

- 2 暖炉等に使用する薪は、よく乾燥させたものを使用しましょう。
特に針葉樹の薪は注意が必要です。
- 3 定期的に、暖炉等の本体や煙突内に付着した煤やタールを掃除しましょう。
- 4 暖炉等からの異音や異常燃焼を感じたら、119番通報をしましょう。
